## **Frostschäden an Kunststoffdachbahnen im Februar 2012**

3. Informationstag in Warendorf

26. September 2013

Referent: Dipl.-Ing. Konrad Renz

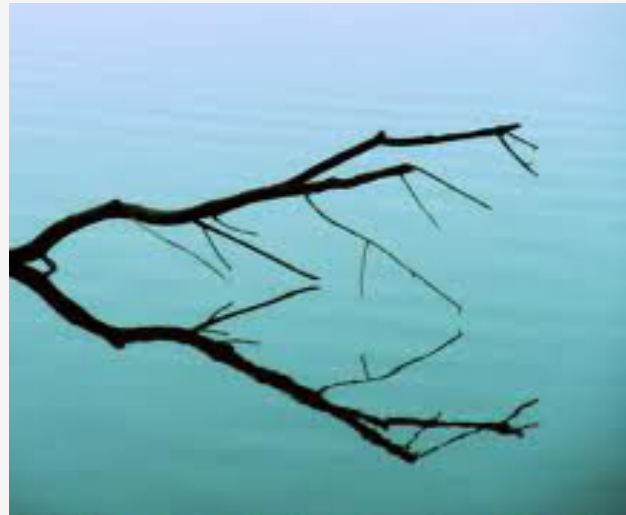
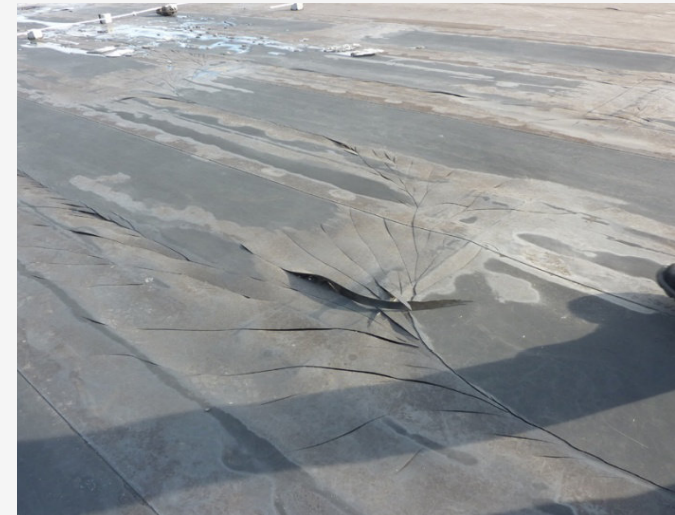
- Ein regelrechtes Zerreißen der Dachbahnen

Risse an Dachbahn

- Astförmig, farnförmig, arterienförmig

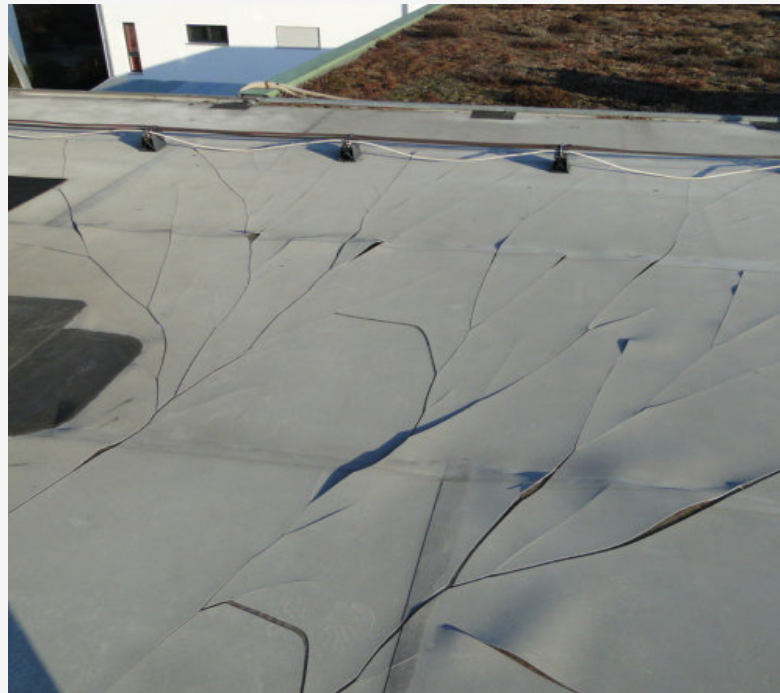
- Typische Rissbilder an den Dachbahnen, wie sie Mitte Februar 2012 durch viele Sachverständige an zerborstenen Dachfolien vorgefunden wurden:

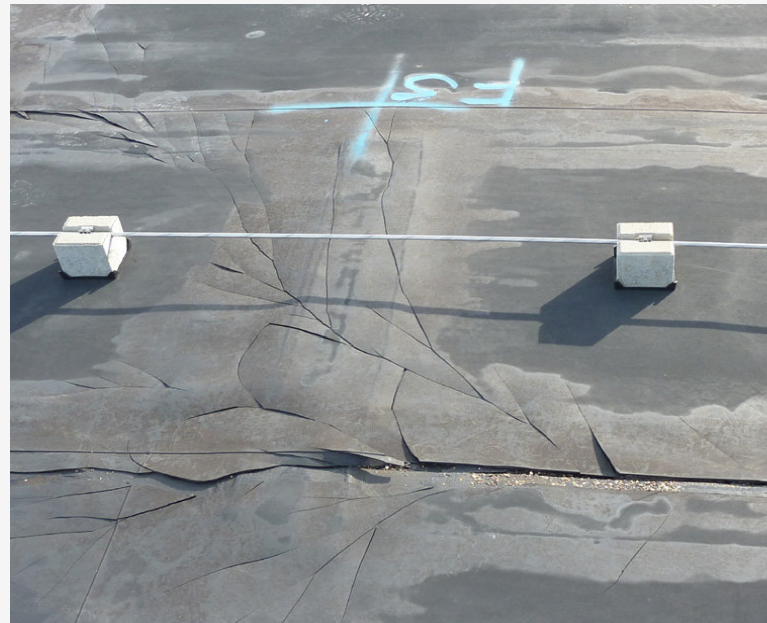
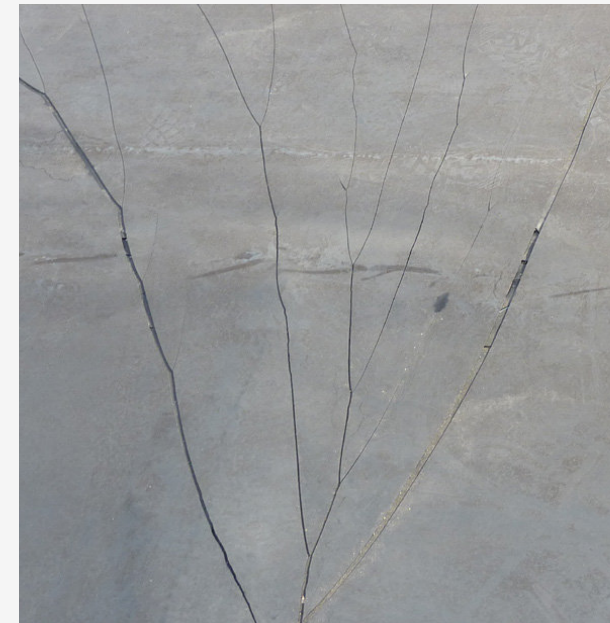
## Schadenbeispiel 1 – Möbelmarkt in Cottbus

11.000,00 m<sup>2</sup>  
PVC-Dachbahn, tw. bituminöse Abdichtung  
als Reparaturbahn  
1994/1995  
astförmig, farnförmig, Arterienverlauf  
Explosionsartiger Knall

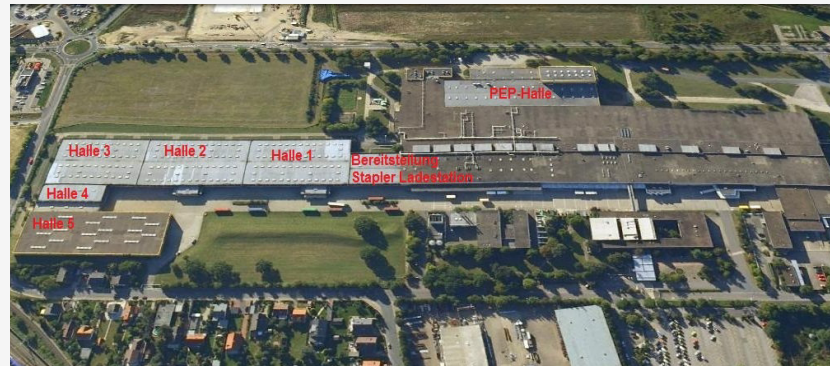
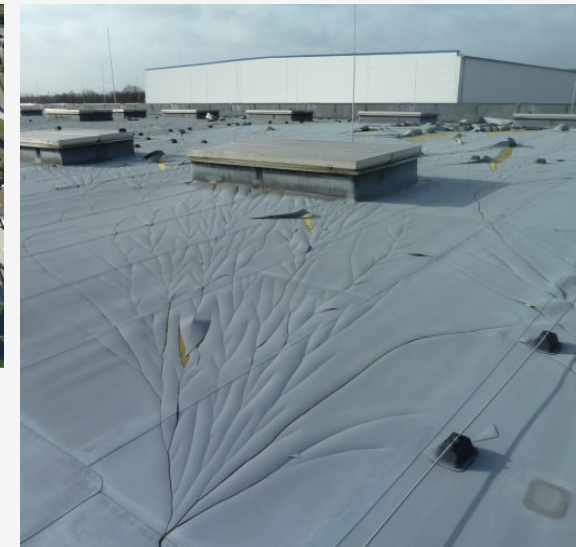
## Schadenbeispiel 2 – Tabaklager in Langenhagen

12.500,00 m<sup>2</sup>  
PVC-Dachbahn  
Neubau  
1992  
astförmig, farnförmig, Arterienverlauf  
Wassereintritt

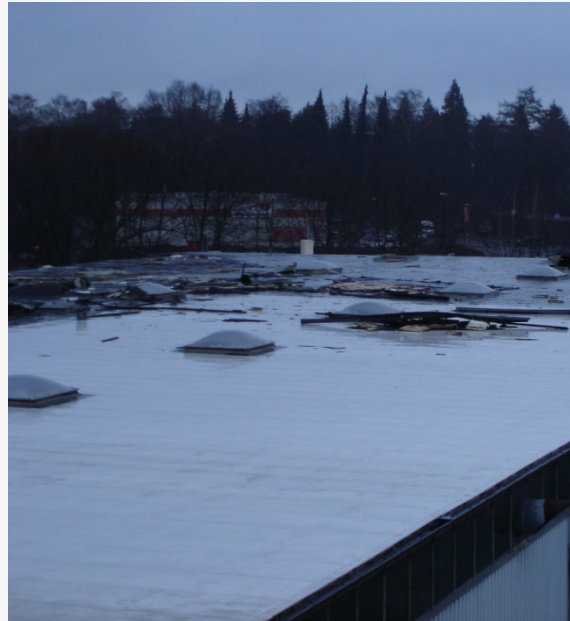
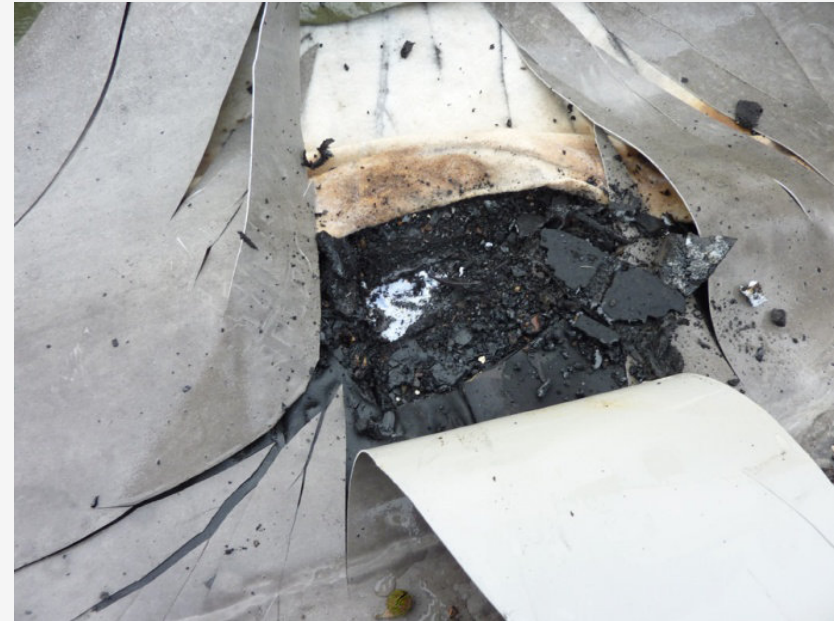
## Schadenbeispiel 3 – Lager in Bielefeld

1.500,00 m<sup>2</sup>  
PVC-Dachbahn  
als Reparaturbahn  
älter als 10 Jahre  
astförmig, farnförmig, Arterienverlauf  
Wassereintritt

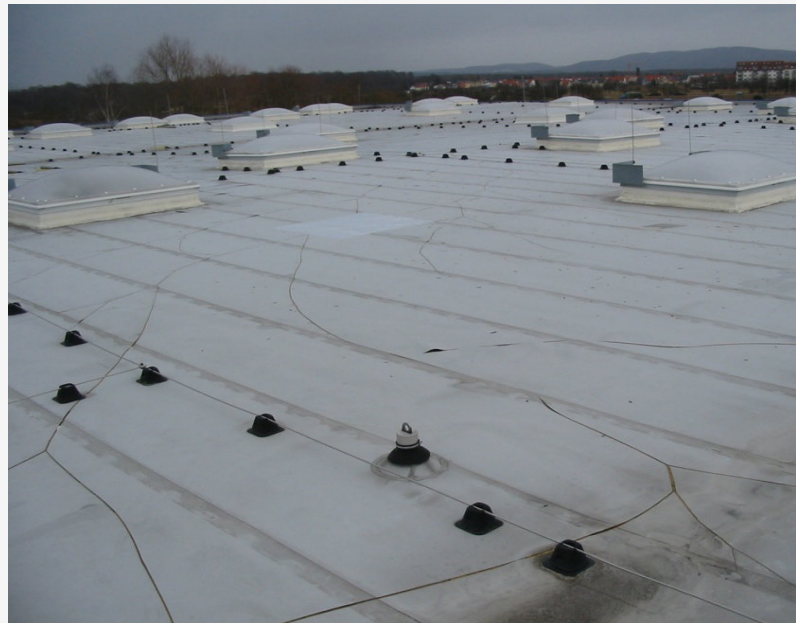
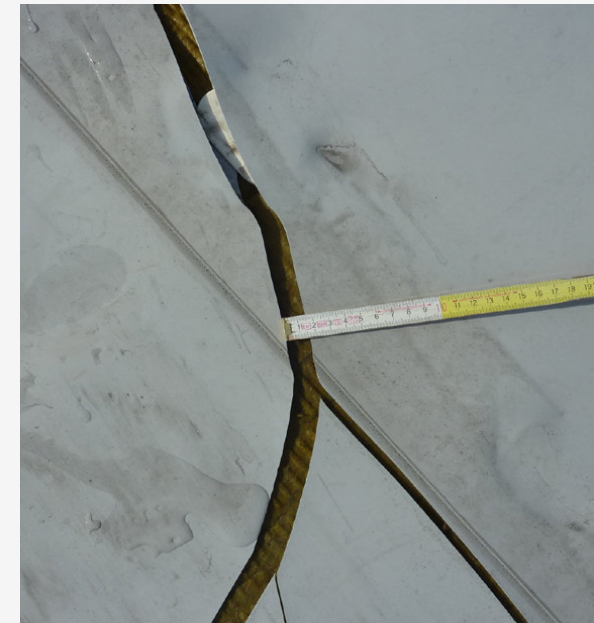
## Schadenbeispiel 4 – Lagerhalle in Großkrotzenburg

3.500,00 m<sup>2</sup>  
PVC-Dachbahn  
Neubau  
1993  
astförmig, farnförmig, Arterienverlauf  
Wassereintritt

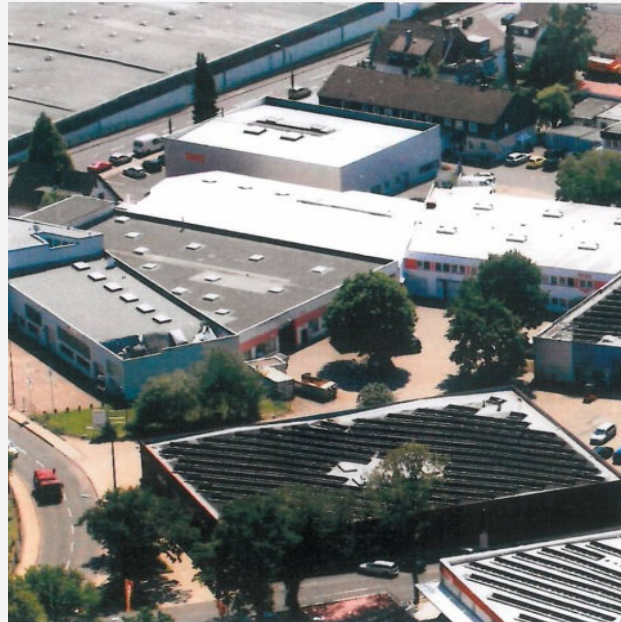
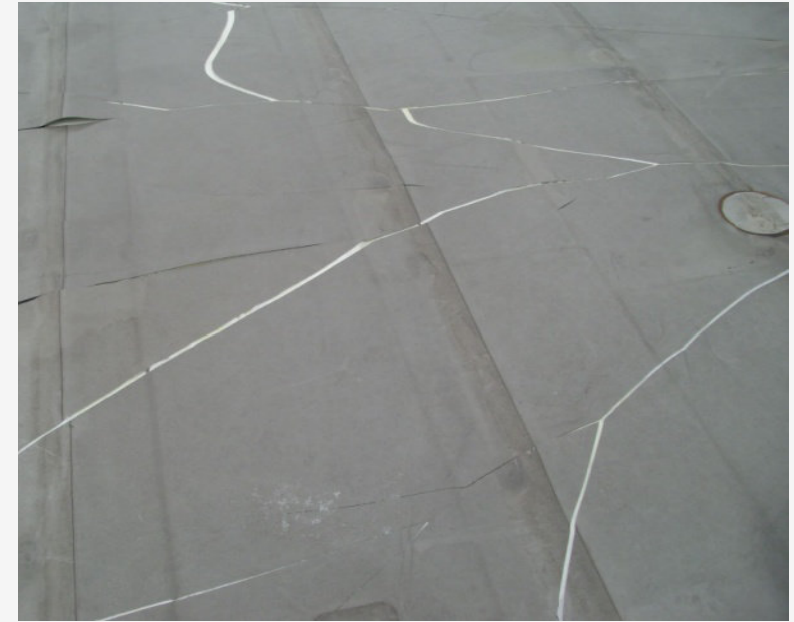
## Schadenbeispiel 5 – Lagerhalle mit Büro in Bergisch Gladbach

850,00 m<sup>2</sup>  
PVC-Dachbahn  
Neubau  
1990  
astförmig, farnförmig, Arterienverlauf  
Wassereintritt

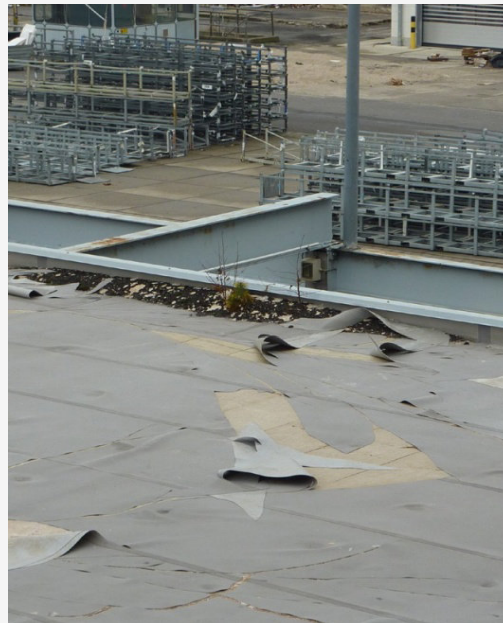
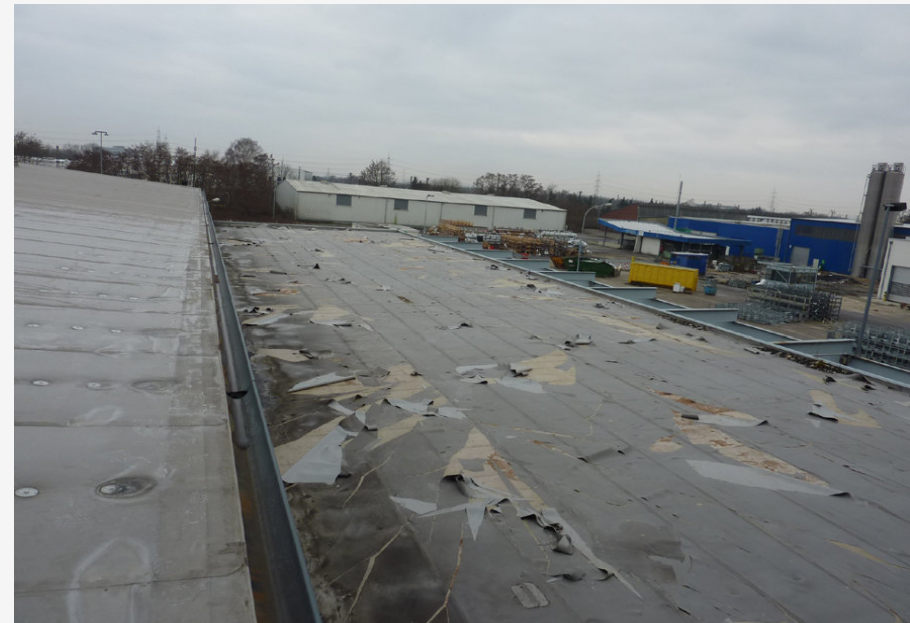
## Schadenbeispiel 6 – Vordach in Troisdorf

700,00 m<sup>2</sup>  
PVC-Dachbahn  
Neubau  
nicht bekannt  
astförmig, farnförmig, Arterienverlauf  
Wassereintritt

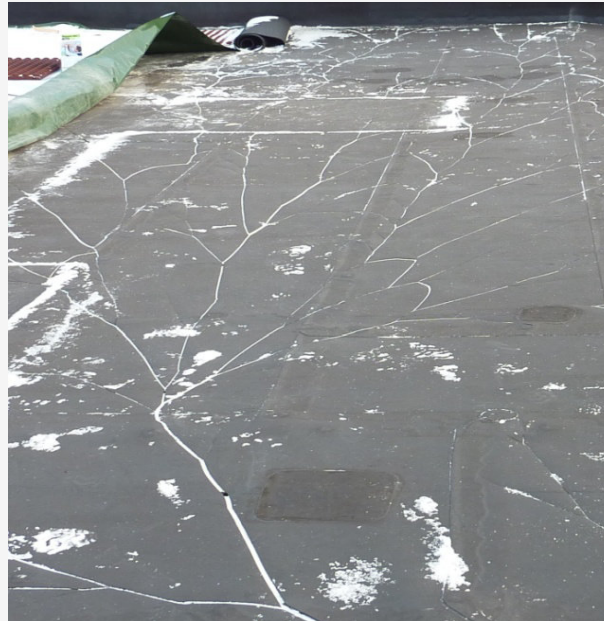
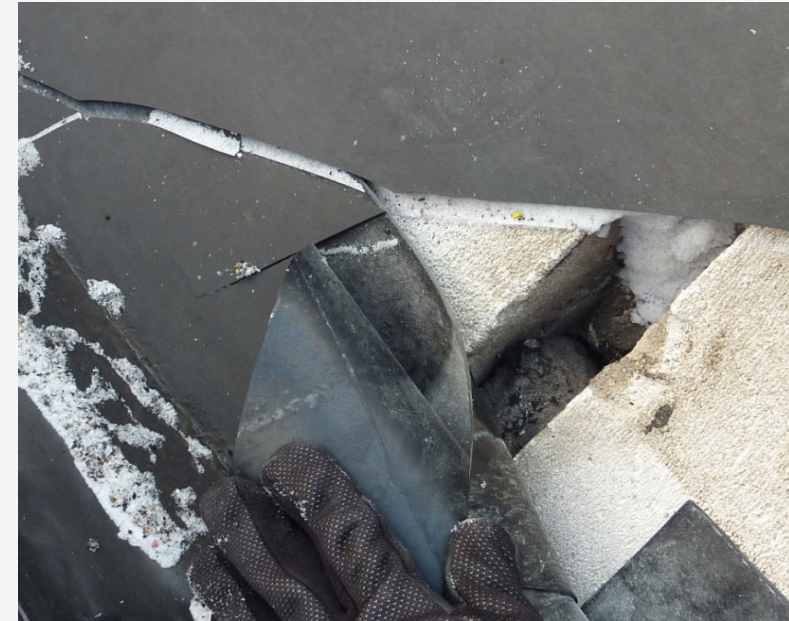
## Schadenbeispiel 7 – Lagerhalle in Bad Berleburg

3.000,00 m<sup>2</sup>  
PVC-Dachbahn  
Neubau  
ca. 1990  
astförmig, farnförmig, Arterienverlauf  
Wassereintritt

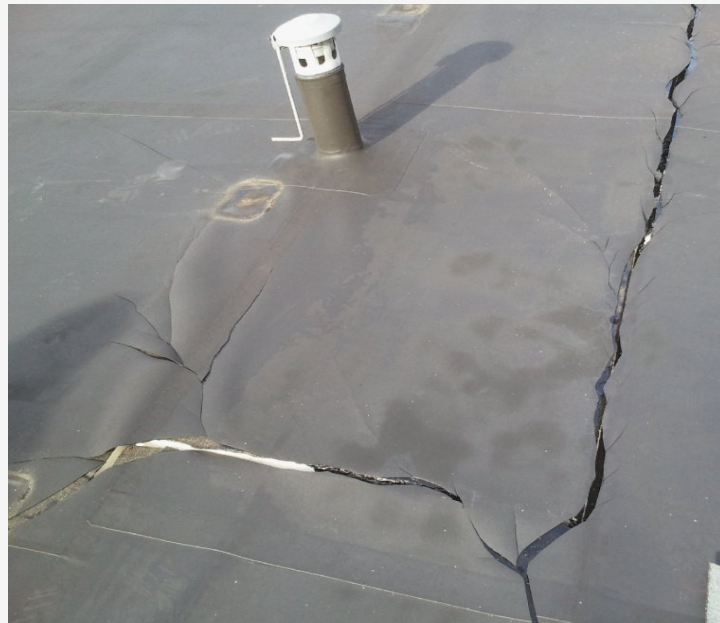
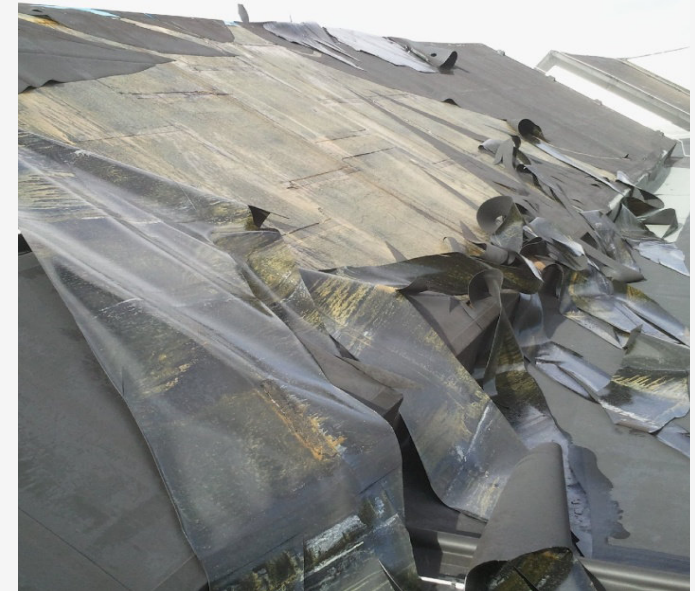
## Schadenbeispiel 8 – Tabaklager in Nordhausen

3.000,00 m<sup>2</sup>  
PVC-Dachbahn  
Neubau  
ca. 1990  
astförmig, farnförmig, Arterienverlauf  
Wassereintritt

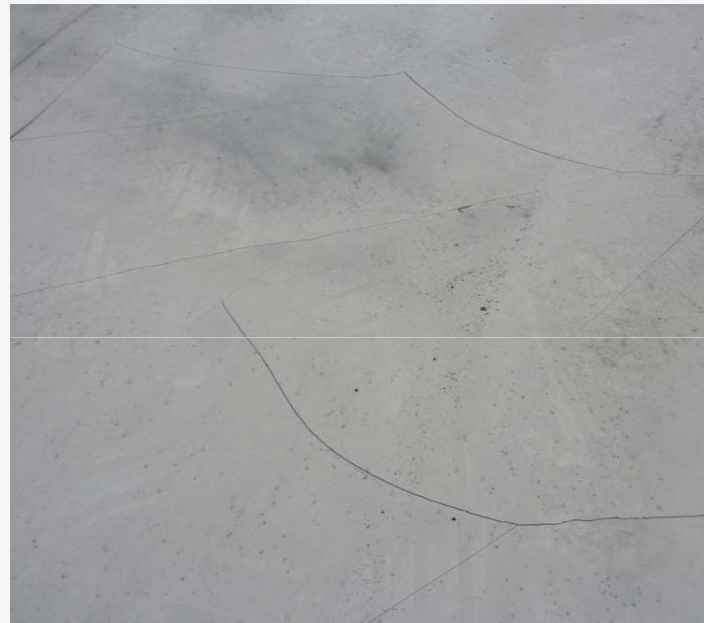
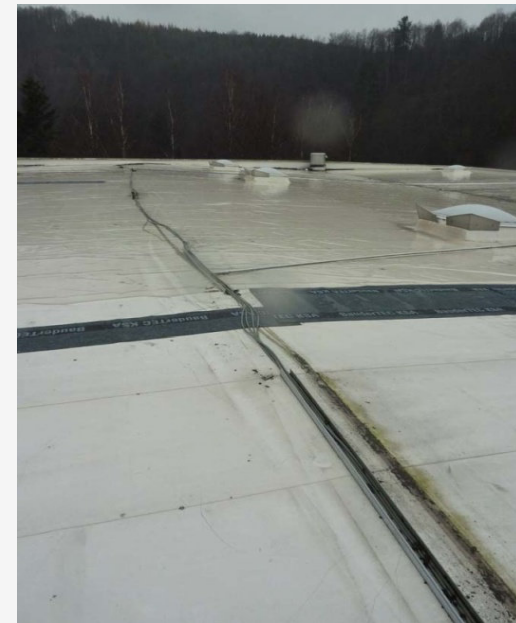
## Schadenbeispiel 9 – Möbelmarkt und Möbellager in Plettenberg

5.300,00 m<sup>2</sup>  
Elastomer-Kunststoffbahn  
Neubau  
ca. 1989  
sichelartige, astartige Risse  
Inspektion Dachfläche

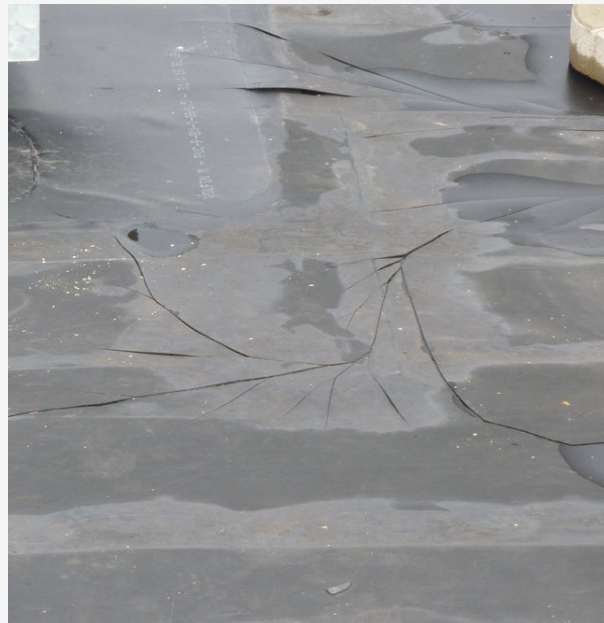
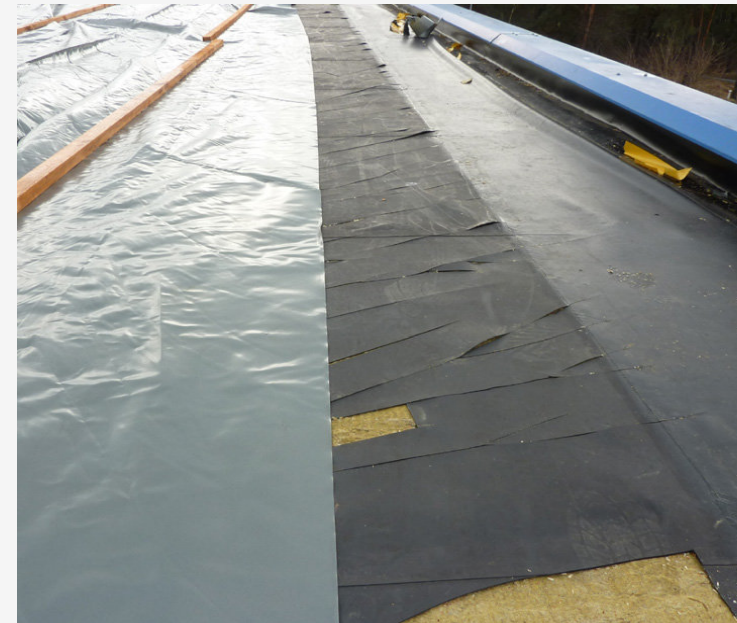
## Schadenbeispiel 10 – Möbelmarkt und Möbellager in Finowfurt

11.600,00 m<sup>2</sup>  
PVC-Dachbahn  
Altbau als Reparaturbahn, Anbau als Neubau  
Altbau 1994/1995, Anbau 1997/1998  
astförmig, farnförmig, Arterienverlauf  
Wassereintritt

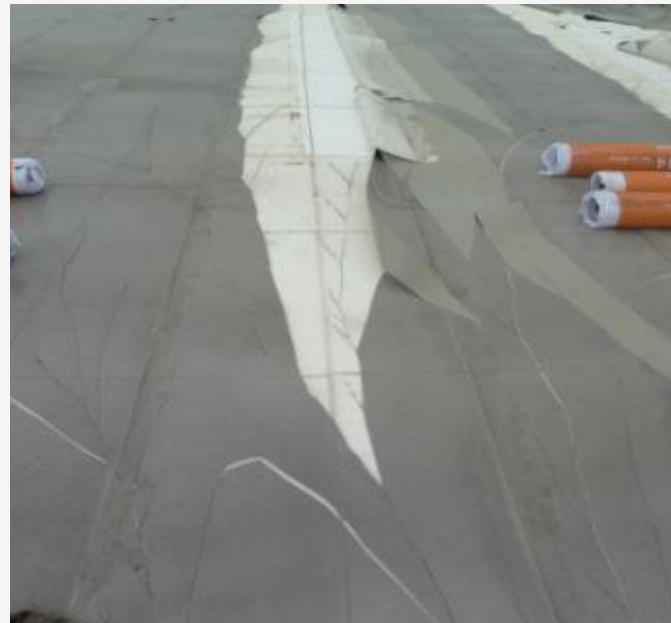
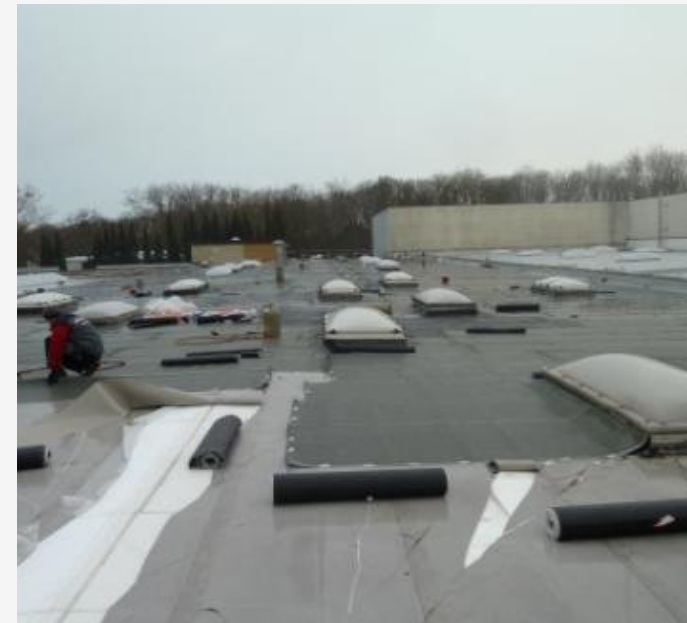
## Schadenbeispiel 11 – Lager in Kerpen

2.500,00 m<sup>2</sup>  
PVC-Dachbahn  
Altbau Schweißbahndach als Reparaturbahn  
nicht bekannt  
astförmig, farnförmig, Arterienverlauf  
Wassereintritt

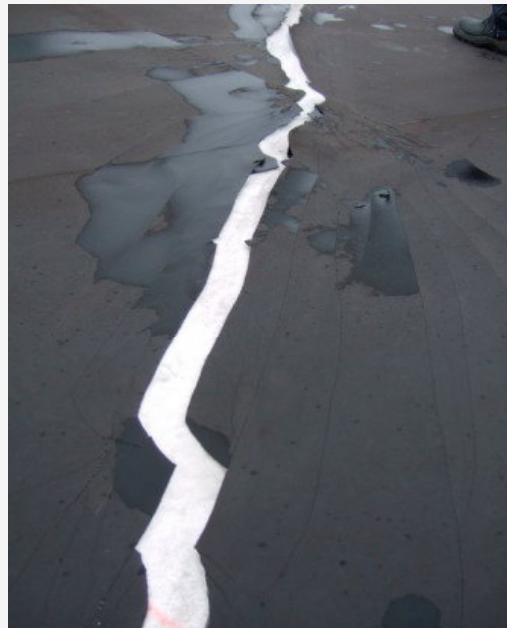
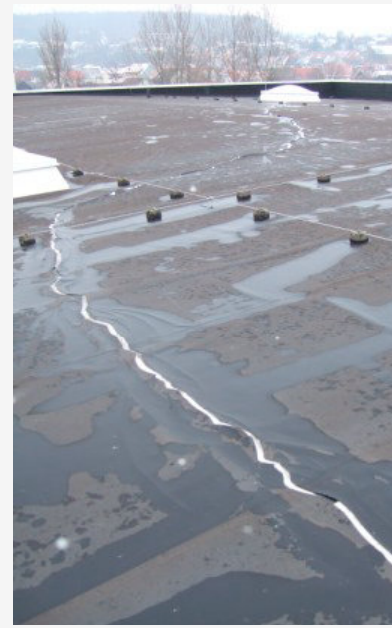
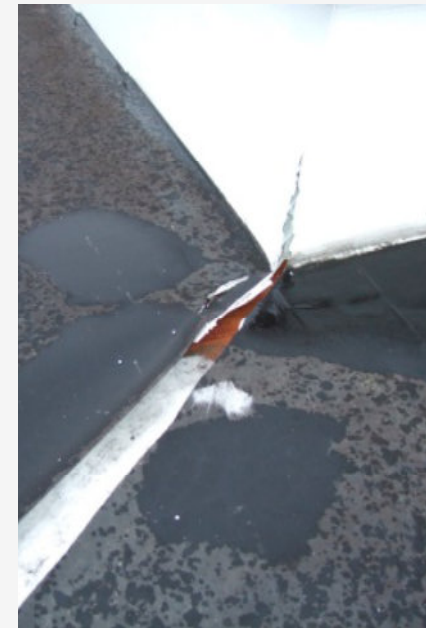
## Schadenbeispiel 12 – Lager und Produktion in Sinsheim

2.000,00 m<sup>2</sup>  
PVC-Dachbahn  
Neubau  
2001  
astförmig, mit einer weit aufgerissenen Hauptlinie  
Wassereintritt

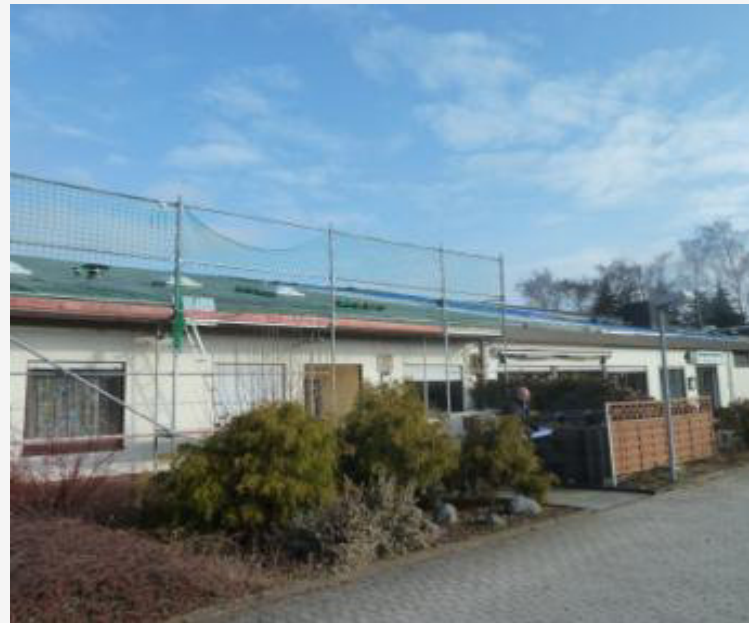
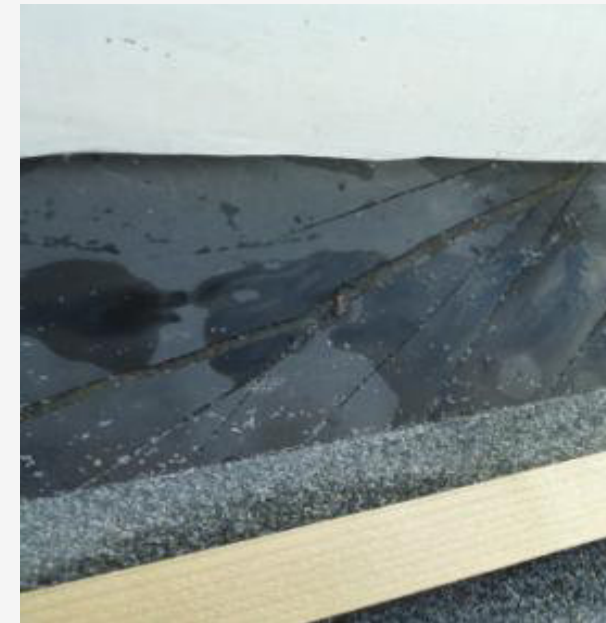
## Schadenbeispiel 13 – Tennishalle in Mayen

800,00 m<sup>2</sup>  
PVC-Dachbahn  
Altbau als Schweißbahnabdichtung, darauf Dachfolie  
1990  
astförmig, farnförmig, Arterienverlauf  
Wassereintritt, vorher angeblich  
Sturmschadenereignis

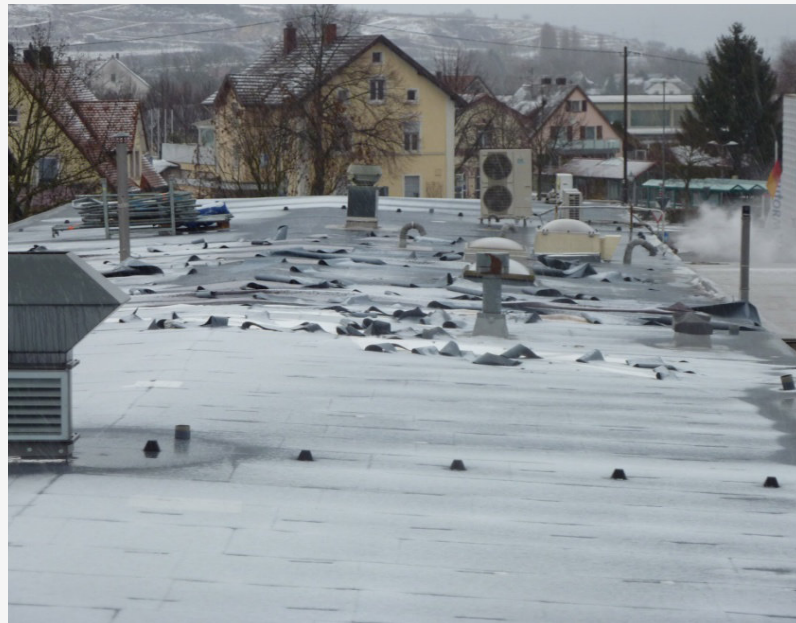
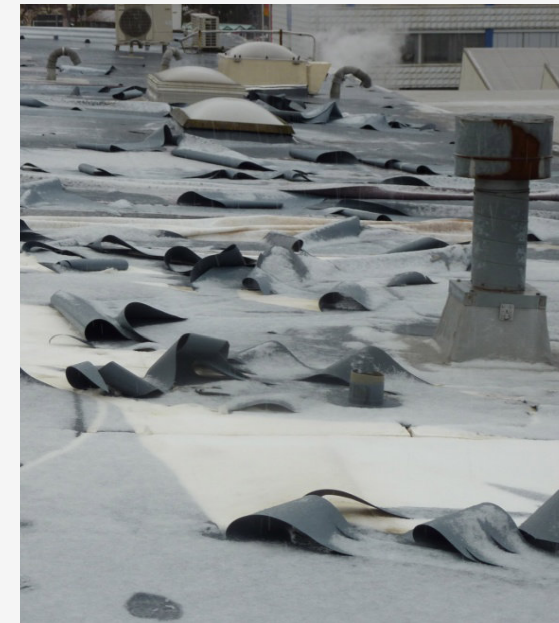
## Schadenbeispiel 14 – Lagerhalle mit Büro in Bötzingen

2.000,00 m<sup>2</sup>  
PVC-Dachbahn  
Schweißbahn, darauf Filzbahn und neue Foliendachbahn  
frühe 1980er  
astförmig, farnförmig  
Bei regelmäßiger Begehung des Daches

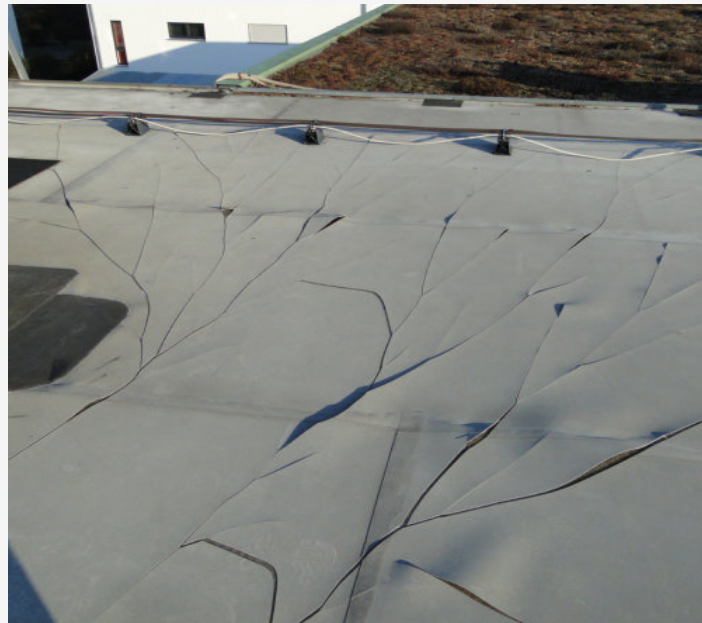
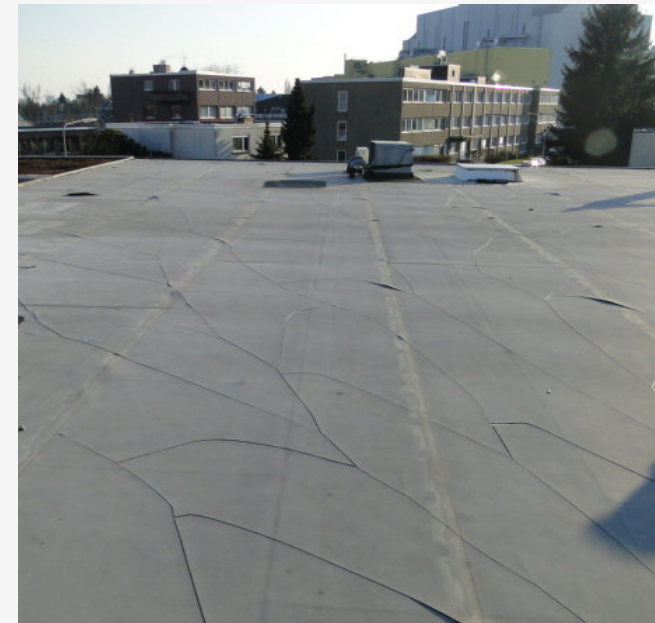
## Schadenbeispiel 15 – Produktions- und Lagerhalle in Frankfurt

640,00 m<sup>2</sup>  
PVC-Dachbahn  
Altbau als Schweißbahnabdichtung  
1985  
astförmig, farnförmig, Arterienverlauf  
Wassereintritt
